# BOLETÍN TÉCNICO

## Ply Pull-Out

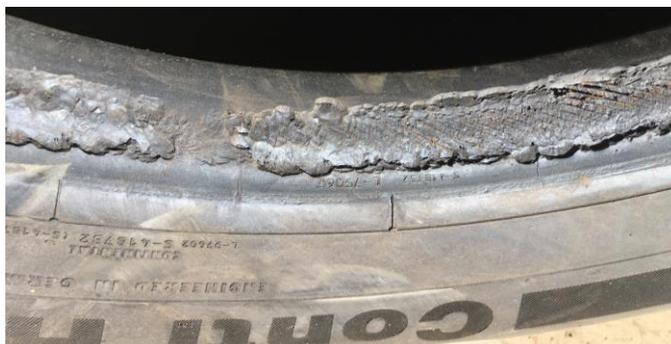
En algunas situaciones, puede notarse la etapa inicial de los daños por sobrecalentamiento en la superficie de caucho de los talones, antes que la carcasa sea arrancada de su estructura. En esta fase, el caucho sobrecalentado pasa del estado elástico para el estado plástico, tornándose dura y quebradiza.

Imagen 2: Apariencia de un talón dañado por la temperatura.

De cualquier forma, la condición de *ply pull-out* es causada por factores externos. Por conta de eso, esa condición no es cubierta por la garantía del Continental. Para evitar ese tipo de daño, es recomendado realizar mantenimientos regulares en el sistema de frenos del vehículo, evitar la sobrecarga, mantener la calibración de los neumáticos y asegurar la montaje correcta de los neumáticos en las ruedas.

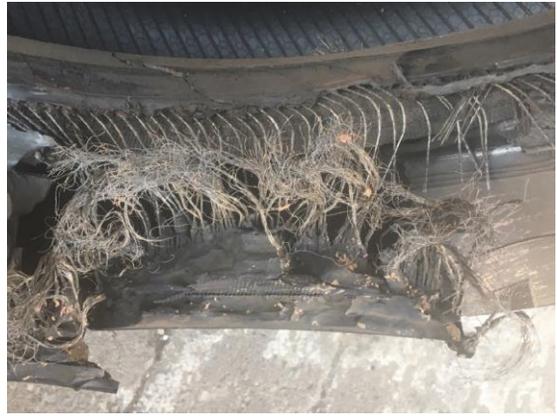
1. **Exclusivamente por temperatura:** el daño puede ser identificado debido a los hilos expuestos sin ninguna cobertura de caucho. Esa condición es causada por la exposición excesiva y prolongada a temperatura y, debido a poca circulación de aire en la región de los neumáticos, el resfriamiento es lento, proporcionando el *ply pull-out*. Algunas condiciones específicas de operación, como por ejemplo el uso excesivo de los frenos en descensos, o el mal funcionamiento del sistema de frenos, generan más calor al sistema rueda-neumático do que bajo circunstancias normales de operación.

*Imagen 3: Hilos expuestos sin ninguna cubierta de caucho.*

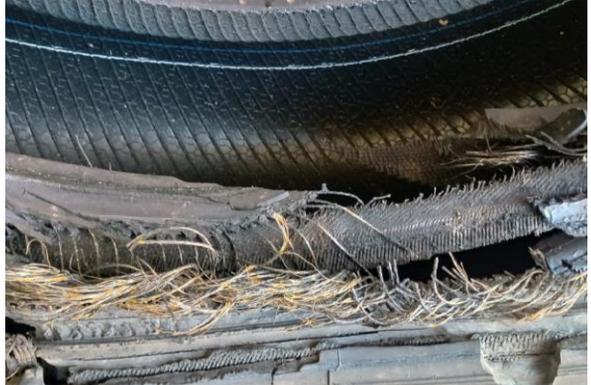
2. **Combinación entre temperatura y estrese mecánico:** puede ser identificada por los hilos expuestos, pero con poca cubierta de caucho. En la mayoría de los casos, la base de los hilos poseen el caucho, pero no en las puntas. La causa también puede ser la alta temperatura de trabajo, pero hay una gran influencia también de la sobrecarga del vehículo.

*Imagen 4: Hilos expuestos con caucho solo en la base.*

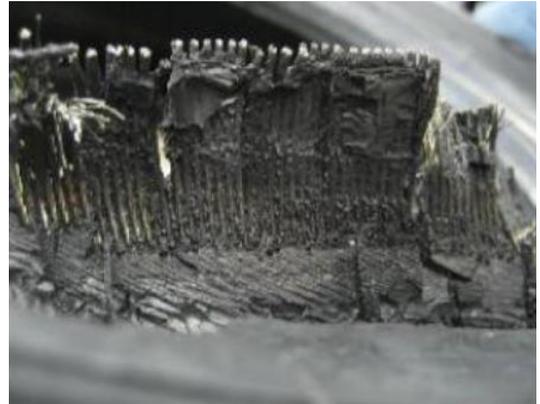
3. **Exclusivamente por estrese mecánico:** puede ser identificada por los hilos expuestos y prácticamente 100% cubiertos con caucho. Pocos neumáticos presentan ese tipo de condición, siendo proveniente por ejemplo, de una sobrecarga extrema, o de algún impacto sufrido en la región del daño. En estos casos, los hilos de la carcasa son arrancados como resultado de un fuerte estrese mecánico, y eso puede ser visto por las marcas de arrancamiento en el propio caucho.

*Imagen 5: Hilos expuestos cubiertos con caucho.*
