BOLETÍN TÉCNICO

Separación en la Extremidad de las Cintas Estabilizadoras

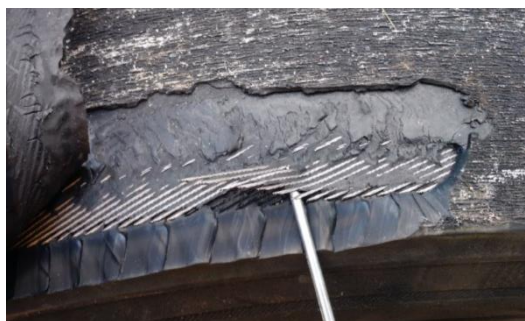
La extremidad de las cintas estabilizadoras, localizada en la región de los hombros, es un de los puntos más críticos de la estructura de un neumático cuando se trata de la generación de calor. La separación que termina por ocurrir es una condición natural, ya que las extremidades de las cintas son constantemente flexionadas cuando el neumático entra en contacto con el suelo.

Imagen 1: Separación en la extremidad de las cintas estabilizadoras.

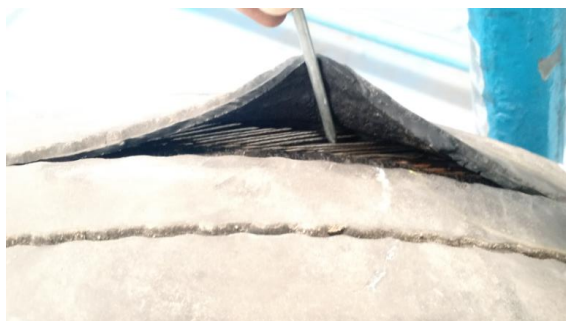
Imagen 2: Separación en la extremidad de las cintas estabilizadoras.

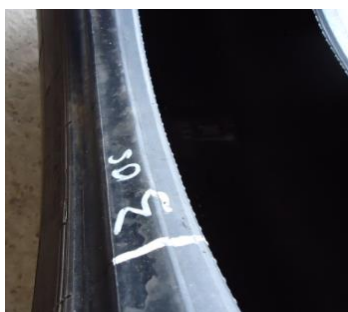
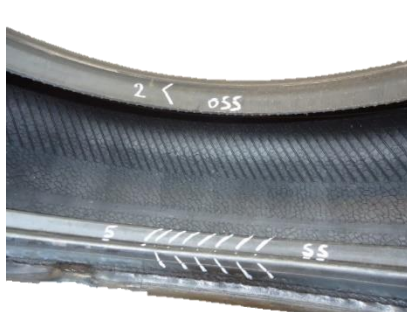
- Asentamiento incorrecto de los talones en la rueda

Resulta en separación en las extremidades de las cintas.

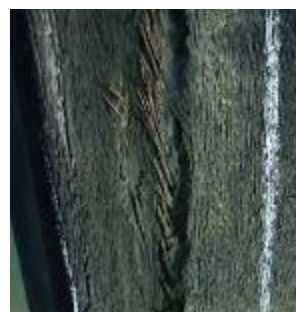
Imagen 3: Separación en la extremidad de las cintas estabilizadoras, causada por la deformación del talón decurrente del asentamiento incorrecto.

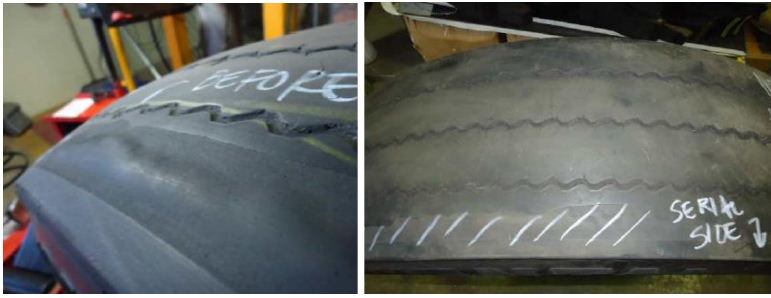
- Desgastes irregulares

Resulta en separación en las extremidades de las cintas.

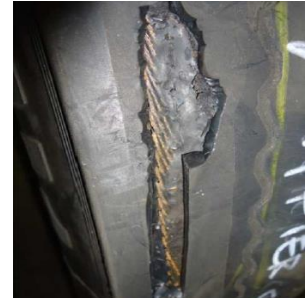
Imagen 4: Separación en la extremidad de las cintas estabilizadoras, causada por el desgaste irregular de la banda de rodadura.

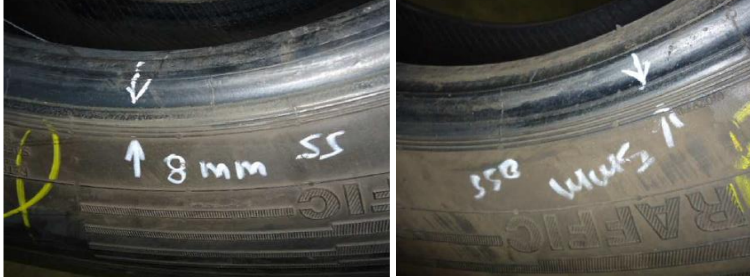
- Sobrecarga y/o baja presión

Resulta en separación en las extremidades de las cintas.

Imagen 5: Deformación en de los neumáticos y separación de las cintas estabilizadoras, causada por la sobrecarga del vehículo.

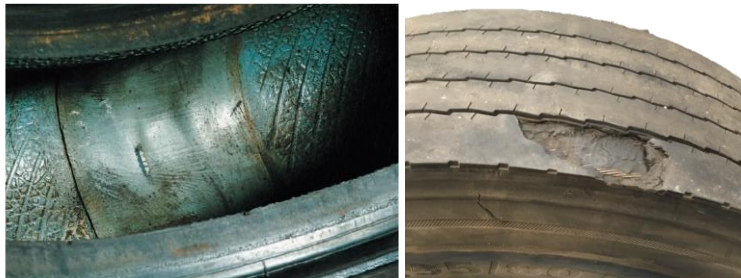
- Reparos incorrectos

Resulta en separación en las extremidades de las cintas.

Imagen 6: Separación de las cintas estabilizadoras, causada por contaminación de un reparo inadecuado.
