BOLETÍN TÉCNICO

Ruptura de la Carcasa en Zona de Flexión – “Zipper Break”

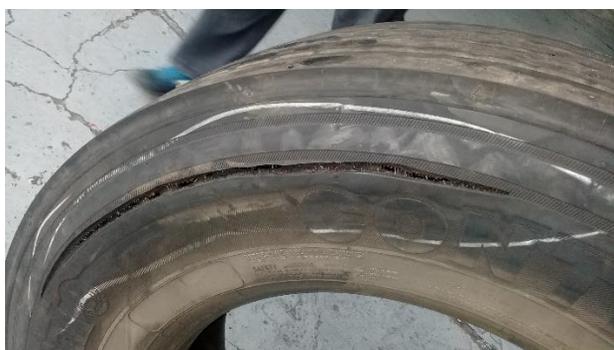
Básicamente, la ruptura de la carcasa en zona de flexión (llamada de *Zipper Break*) ocurre cuando el neumático sufre con una baja presión de inflación y/o sobrecarga. Los hilos de la carcasa en esta región (región del costado, como en las imágenes 1, 2 y 3) son flexionados varias veces y acaban teniendo una fatiga excesiva, causando su rompimiento, debido al estrés mecánico del material. En algunos casos, los hilos de la carcasa están rotos pero no visibles, ni por fuera y ni por dentro del neumático.

Imagen 1: Condición típica del daño.

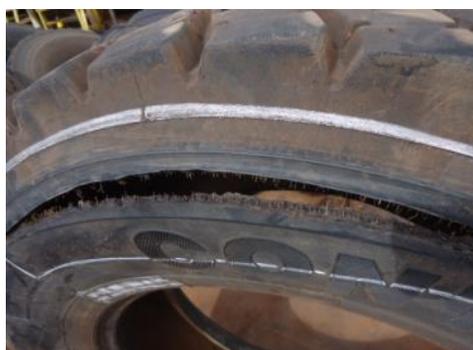
Imagen 2: Condición típica del daño.

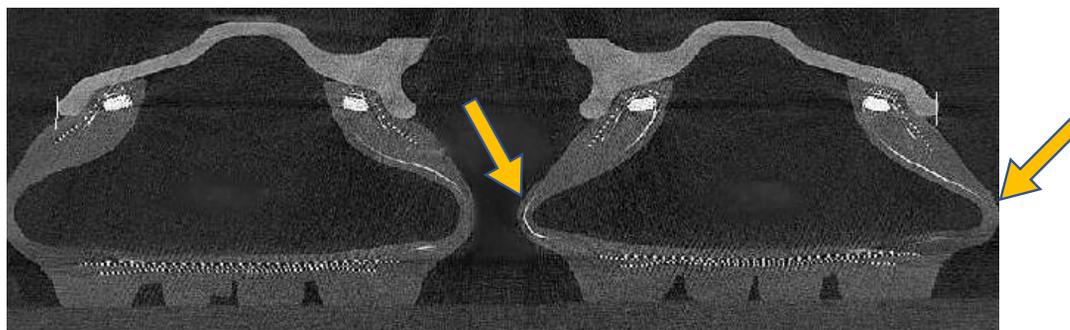
En rotados dobles, cuando un neumático está desinflado, su parcerero termina llevando toda la carga solo. Bajo estas circunstancias, la deformación lateral del neumático desinflado es aguda (como muestran las flechas en la imagen 3), mientras el costado del neumático inflado es más uniforme. Vale recordar que cuando un de los neumáticos está con una presión de inflación abajo del recomendado, el otro puede terminar sufriendo con una sobrecarga, o sea, ambos los neumáticos se vuelven susceptibles a esta condición de ruptura.

Imagen 3: tomografía computarizada de neumáticos montados en rotado doble bajo una carga con diferencia de presión entre ellos.

En la imagen 3, los hilos de acero de la carcasa están flexionados. Mientras el neumático está rotando, los hilos de la carcasa son doblados y estirados constantemente en una velocidad muy alta. Este modo de acción lleva a una fatiga del material (como en la imagen 4), la desagregación de los componentes en la región del costado y por fin a la ruptura de los hilos de acero. Después que la carcasa del neumático es dañada, el caucho de la región del costado se rompe en la zona de flexión (como en las imágenes 1 y 2) y el neumático pierde aire de repente. Bajo condiciones extremas de malo uso, mismo neumáticos aplicados en rotados simples pueden atingir esto mismo nivel de deformación lateral, causando también la ruptura en *Zipper*.

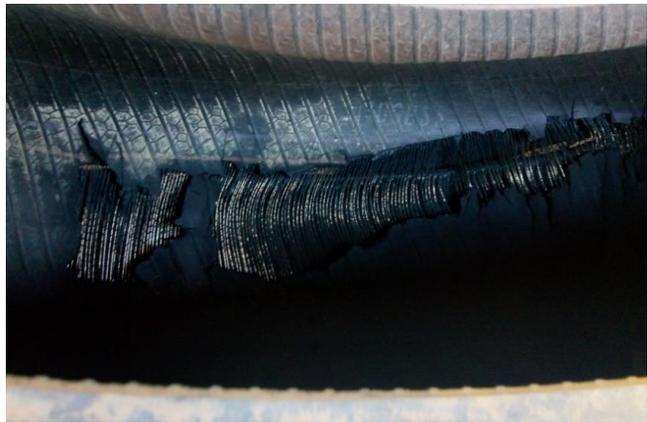
Imagen 4: Hilos de la carcasa torcidos debido a la fatiga del material.

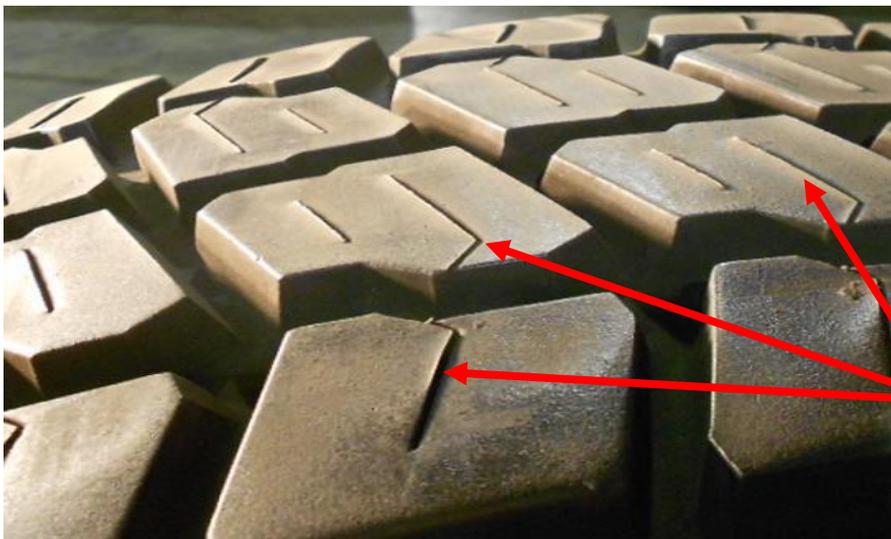
Esto potencial de ruptura en *Zipper* puede ser manifestado de dos maneras. Una de ellas es cuando el neumático, montado en el eje tractivo del vehículo, que fue utilizado durante un cierto período con una baja presión de inflación o sobrecarga termina por presentar un desgaste escamado. Debido a la baja presión de inflación, la presión de contacto del neumático con el solo es baja. Esto resulta en un deslizamiento de los bloques de la banda de rodadura en el momento que dejan el suelo, criando este desgaste escamado.

Desgaste escamado,
señal de un alto
potencial de *Zipper*
Break.

*Imagen 5: Ejemplo de desgaste escamado, un señal de un alto potencial de *Zipper Break*.*

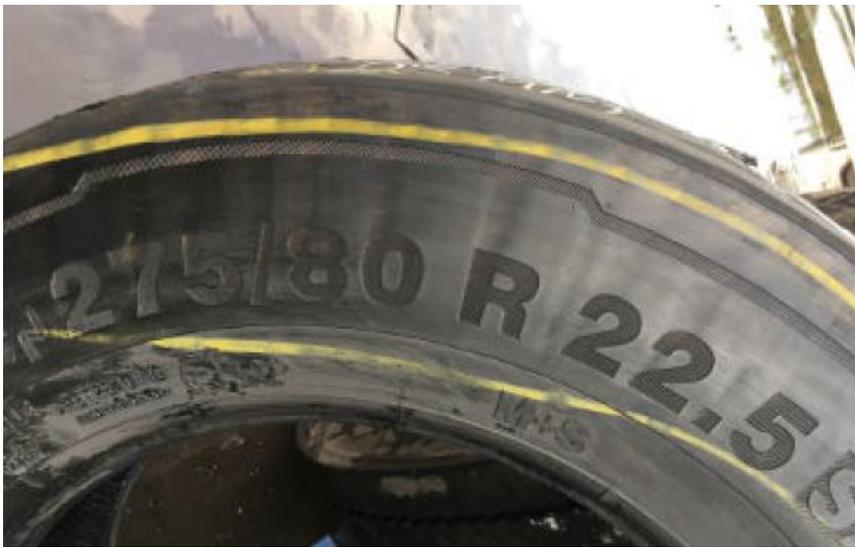
Otro aspecto de esta condición que puede ser verificado antes de la ruptura ocurrir son las ondulaciones en la región del costado. Cuando el neumático presentar esta característica, es altamente recomendado la inutilización del neumático. Estas ondulaciones acontecen debido a la fatiga del material por el esfuerzo repetitivo del uso con una baja presión de inflación. Esta fatiga, como explicado anteriormente (y como ejemplo en la imagen 4), hace con que los hilos de la carcasa se muevan de manera inusual, causando esta deformación.

Imagen 6: Ondulaciones que indican que la ruptura en Zipper es inminente.

De cualquier manera, esta extrema deformación de los hilos de la carcasa es resultado de una severa desinflación y/o sobrecarga. Entonces, debido a las razones mencionadas arriba, el daño del neumático es causada por condiciones anormales de operación, no relacionadas a fallas en el proceso de fabricación. De esta manera, esto fenómeno representa una condición que no es pasible de garantía.
