BOLETÍN TÉCNICO

Desgaste Acentuado en Un de los Hombros

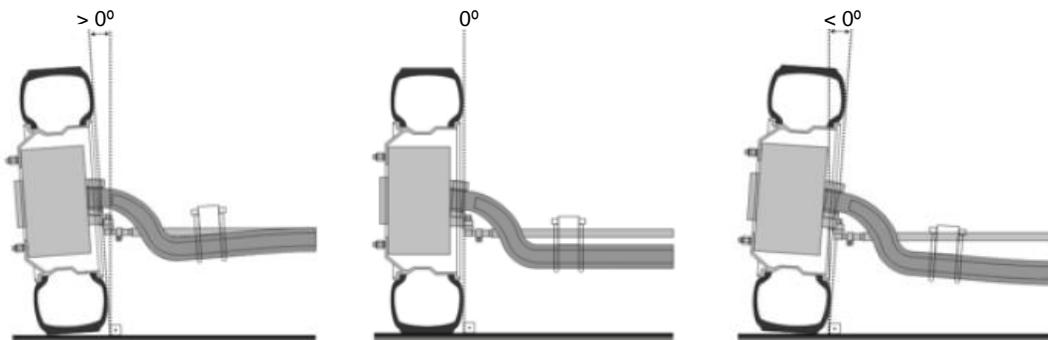
Un de esos ángulos es el *camber* (sea él positivo o negativo), que es uno de los grandes responsables por ese desgaste acentuado en un hombro (como es mostrado en la ilustración 1). El alineamiento de la dirección también puede causar ese tipo de desgaste, cuando el vehículo se vuelve demasiado divergente o convergente.

Ilustración 1: Representación del camber. A la izquierda, camber positivo; en el centro, camber nulo; a la derecha, camber negativo.

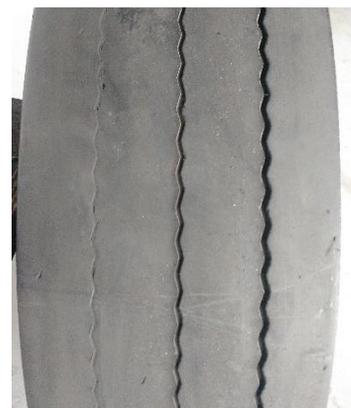
Generalmente, los desgastes irregulares de los neumáticos de carga están relacionados principalmente con dos factores: problemas de geometría del vehículo o presión de servicio inadecuada. En esa condición, es muy visible la diferencia del desgaste cuando se compara entre los extremos de la banda, ocurriendo en solo un hombro del neumático. Ese desgaste puede ser causado por varios factores, como el ángulo de geometría.

Ese tipo de desgaste también puede ocurrir debido a problemas mecánicos, como falta de rotación y balanceo, holgura en los terminales de dirección, casquillos, pivotes, cojinetes, punta del eje y el propio eje dañado. Esos problemas afectan directamente el ángulo del *camber*, causando ese tipo de desgaste acentuado en solo uno de los hombros del neumático.

Imagen 1: Apariencia de un neumático con desgaste en solo un hombro.

Para asegurar la reducción de ese tipo de desgaste irregular, además del mantenimiento del vehículo, es imprescindible la calibración correcta de la presión de inflación de los neumáticos. Para saber cual es la presión adecuada a la aplicación de su vehículo, ver el manual del fabricante del vehículo, o la información podrá estar disponible en el *Databook* de productos de la Continental, de acuerdo con el peso por eje del vehículo.

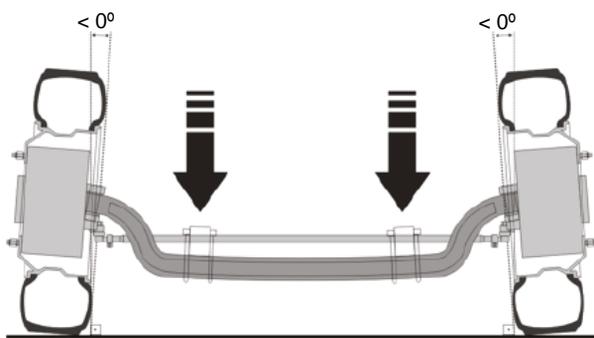
Otro factor que puede propiciar ese tipo de desgaste, especialmente para neumáticos de carga, es la sobrecarga aplicada en los ejes del vehículo. Esa sobrecarga puede deformar el eje del vehículo, haciendo con que solo los hombros internos tocan el suelo. Ese contacto prolongado causa el desgaste irregular, disminuido la vida útil de los neumáticos. Por el hecho de se tratar de una condición que ocurre por influencia de factores externos al producto, no es una condición pasible de garantía.

Ilustración 2: Representación del efecto de la sobrecarga en el eje del vehículo.
