BOLETÍN TÉCNICO

Rodaje con Baja Presión en Neumáticos de Paseo

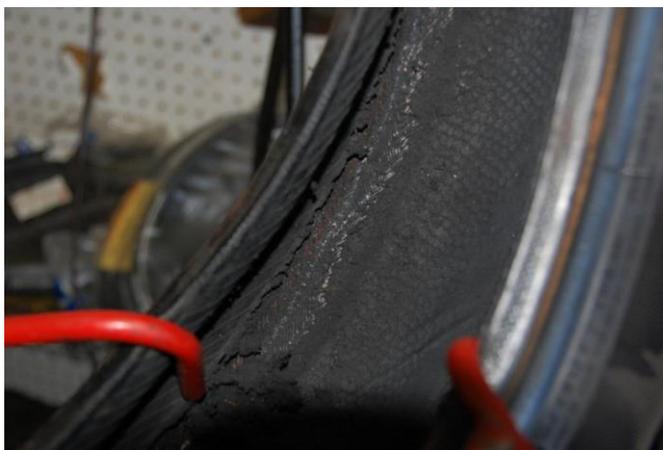
Imagen 1: Apariencia de un neumático con el liner degradado debido a utilización en baja presión.

Estas condiciones pueden ser evitadas manteniendo los neumáticos siempre calibrados, evitando rodar con neumáticos dañados (como ejemplos: cortes, rupturas, perforaciones, etc.), o que ya están con una presión de inflación insuficiente y aún, a través de inspecciones frecuentes, buscando por agentes causadores de pérdida de presión, que normalmente no son fácilmente detectables, como: ruedas abolladas, válvulas defectuosas o envejecidas, talones dañados durante el proceso de montaje y reparos no ejecutados adecuadamente.

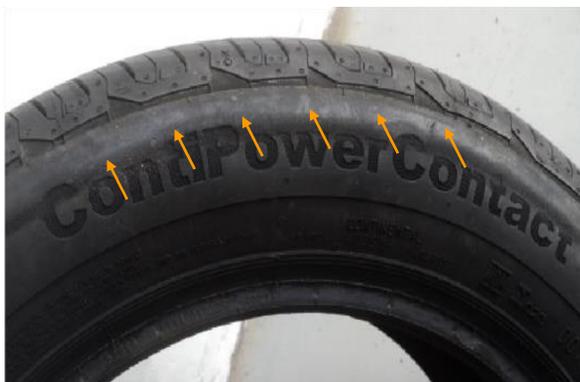
En los neumáticos, la degradación superficial puede ser constatada a través de la alteración de la coloración de la lateral del neumático y el apareamiento de una marca circunferencial en la región de mayor flexión, en las superficies internas y externas del neumático.

Imagen 2: Marcación circunferencial en la lateral de un neumático debido a la utilización en baja presión.

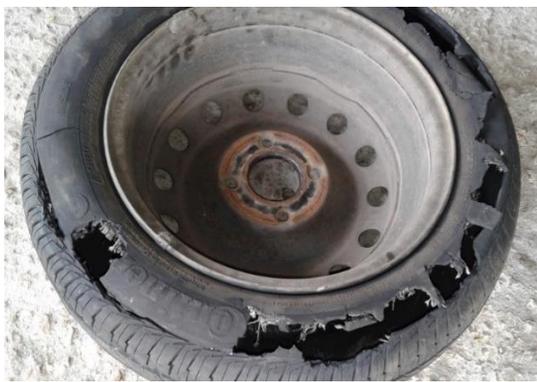
Las degradaciones severas causan la separación de los componentes de los neumáticos, como cintas estabilizadoras, carcasa y banda de rodadura, y proporcionan el surgimiento de grietas, rupturas en las laterales que exponen el material de la lona de cuerpo, ebonización de los talones y terminan con la falla catastrófica del producto, cuando la porción de la corona del neumático se desprende de las laterales.

Imagen 3: Apariencia de un neumático con degradación severa y separación total de los componentes, debido a la rodaje con baja presión.
